**PROGRAM PRAC KONSERWATORSKICH  
DOTYCZĄCY BALUSTRADY CHÓRU  
oraz drewnianej podłogi chóru  
Z KOLEGIATY PW. WNIĘBOWZIĘCIA NMP  
W ŚRODZIE WIELKOPOLSKIEJ  
(woj. wielkopolskie, powiat średzki, gmina Środa Wielkopolska )**

LUBOŃ 2024

**Określenie zabytku:** balustrada chóru muzycznego wraz z drewnianą podłogą

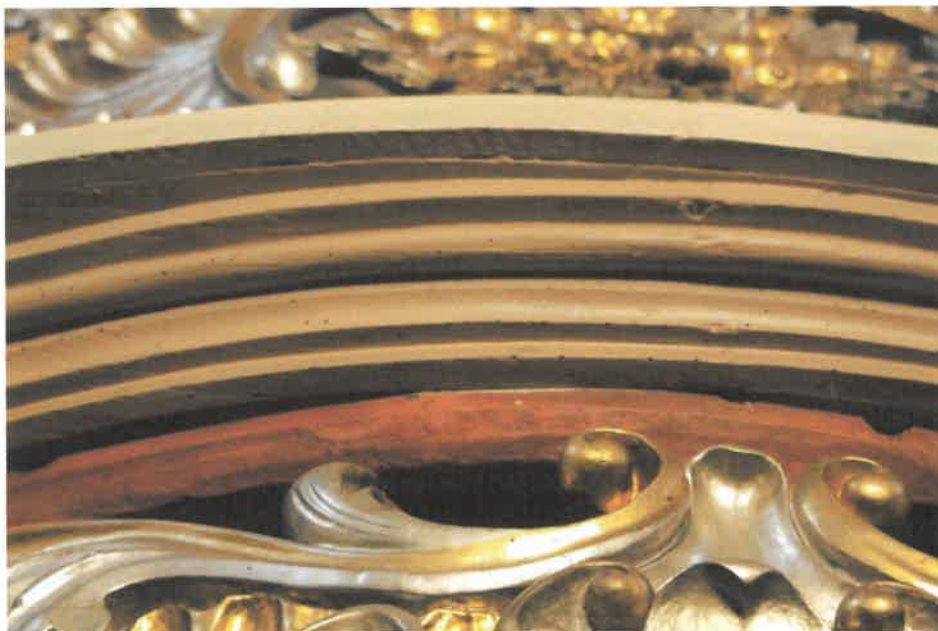
Fragment dekoracji balustrady- widoczne są otwory wylotowe po owadach i drobne uszkodzenia drewna w partii profilowanych listew.

- Przeprowadzenie zabiegu dezynsekcji zabytku (np. Xirein) i dezynfekcja – preparat dezynfekcyjny np. V33 lub Lichenicida
- Oczyszczenie powierzchni drewna i pozłoty z zabrudzeń (metody mechaniczne)
- Usunięcie przemalowań i wtórnie wprowadzonych warstw (metody mechaniczne i chemiczne)
- Wzmocnienie drewna poprzez zabieg impregnacji np. preparatem Paraloid B-72, 8% w toluenie lub Hekol w toluenie przez iniekcje i pędzlowanie.  
Mniejsze elementy, które mogą być zdemontowane, zostaną zaimpregnowane w kąpeli z Paraloidu 10% w toluenie.
- Uzupełnienie ubytków drewna w partii ornamentów i profili (drewniane fleki oraz kity trocinowe i akrylowe do drewna)
- Uzupełnienie ubytków gruntów (kity kredowo- klejowe, kity akrylowe)
- Wykonanie uzupełnień i rekonstrukcji pozłoty (wg techniki oryginału)

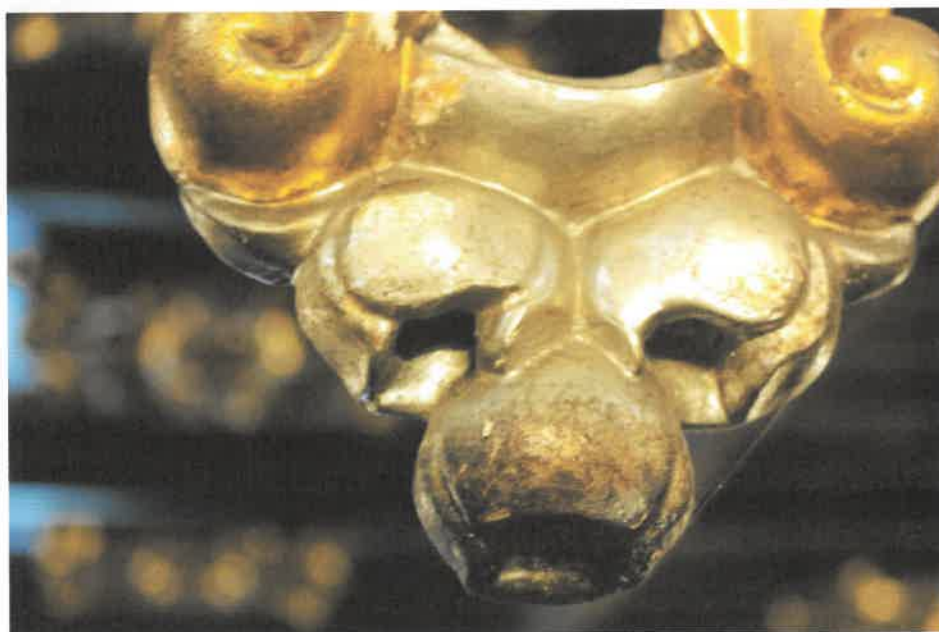
Fragment dekoracji balustrady- widoczne są zabrudzenia oraz uszkodzenia i przetarcia pozłoty

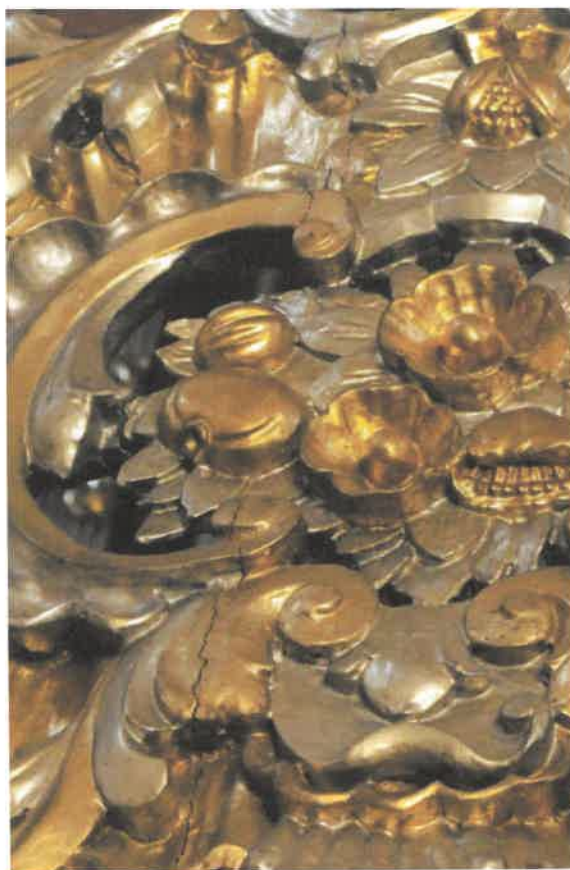
Fragment dekoracji balustrady od awersu- widoczne jest pionowe pęknięcie drewna, przechodzące przez warstwę zaprawy i pozłoty, pozostawiając nieestetyczną, nieregularną rysę. Wokół pęknięcia tworzą się odspojenia pozłoty z tendencją do odpadania łusek złocień od podłoża.

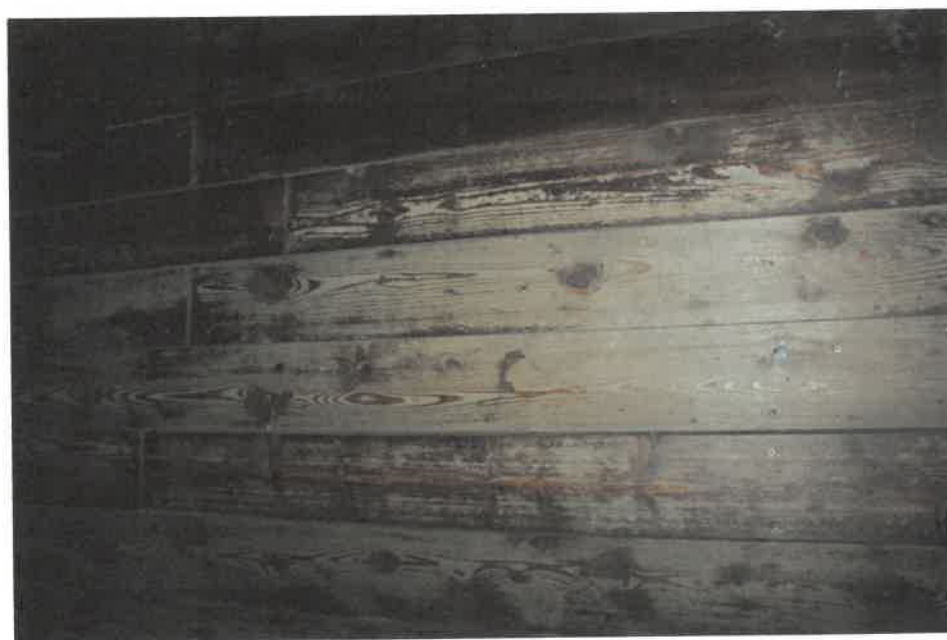
Fragment podłogi chóru- widoczne są znaczne przetarcia wierzchniej warstwy barwnej i mechaniczne uszkodzenia powierzchni drewna

- Przeprowadzenie zabiegu dezynsekcji zabytku (np. Xirein) i dezynfekcja – preparat dezynfekcyjny np. V33 lub Lichenicida
- Wyrównanie oczyszczonej powierzchni przez jej przeszlifowanie (materiały ścierne)
- Wymiana najbardziej zdegradowanych desek podłogi (nowe drewno) oraz odpowiednie ich podbarwienie (bejca)
- Uzupełnienie brakujących fragmentów drewna podłogi (wstawki drewniane barwione bejcą) oraz uzupełnienie ubytków (w tym spoin między deskami) i otworów wylotowych po owadach np. drewnianymi flekami lub kitem w kolorze dobranym do oryginału
- Zabezpieczenie drewna powłoką żywiczną (np. lakier do drewna)

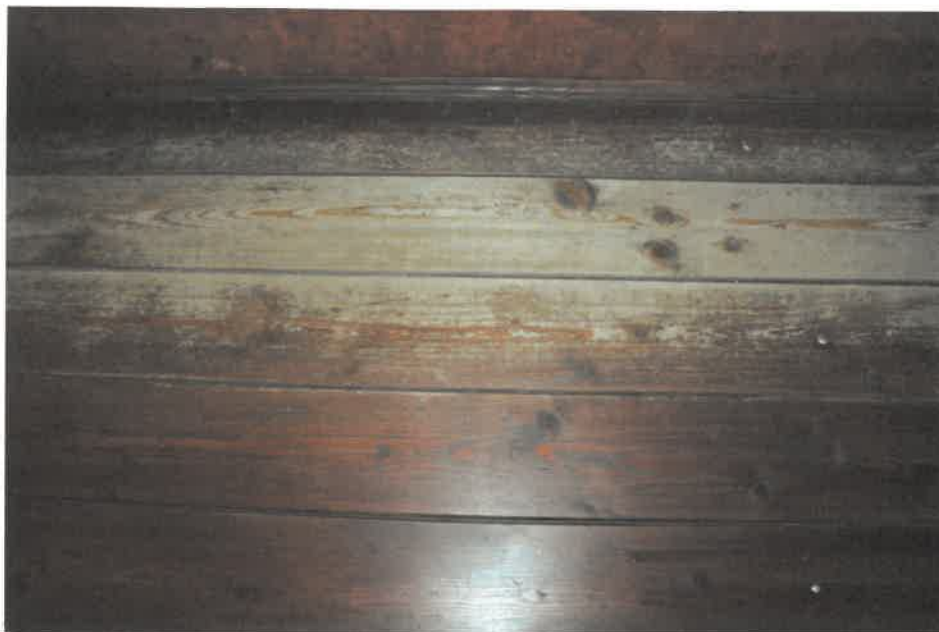
Fragment podłogi chóru- widoczne są znaczne przetarcia wierzchniej warstwy barwnej i mechaniczne uszkodzenia powierzchni drewna oraz szerokie szczeliny w partii spoin między deskami

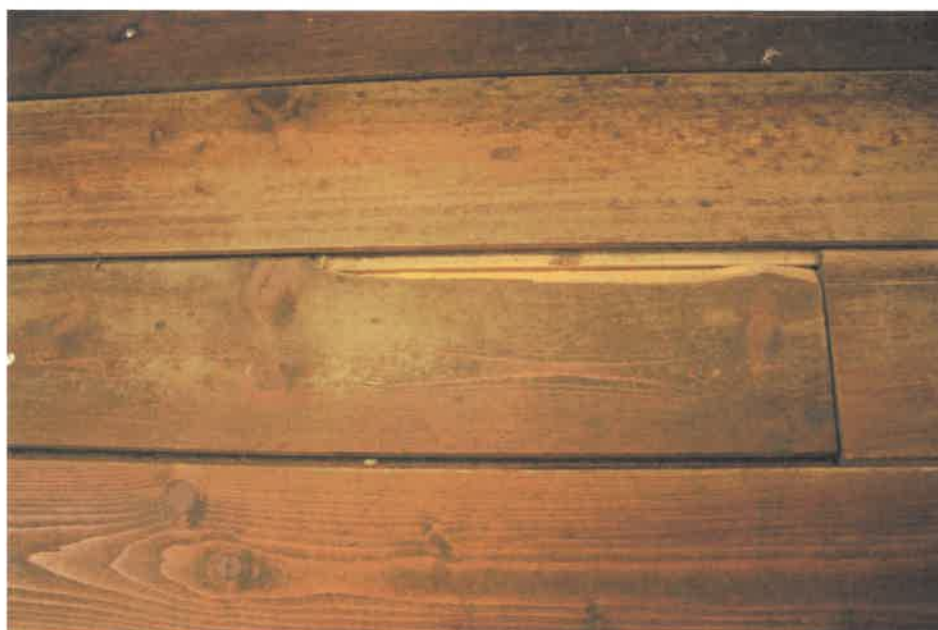
Fragment podłogi chóru- widoczne są znaczne przetarcia wierzchniej warstwy barwnej i mechaniczne uszkodzenia powierzchni drewna oraz ubytki drewna
